SAFETY BRIEFING SHEET

Perhatikan Hal Berikut Ketika Penggantian Brake Assy B737-800 NG

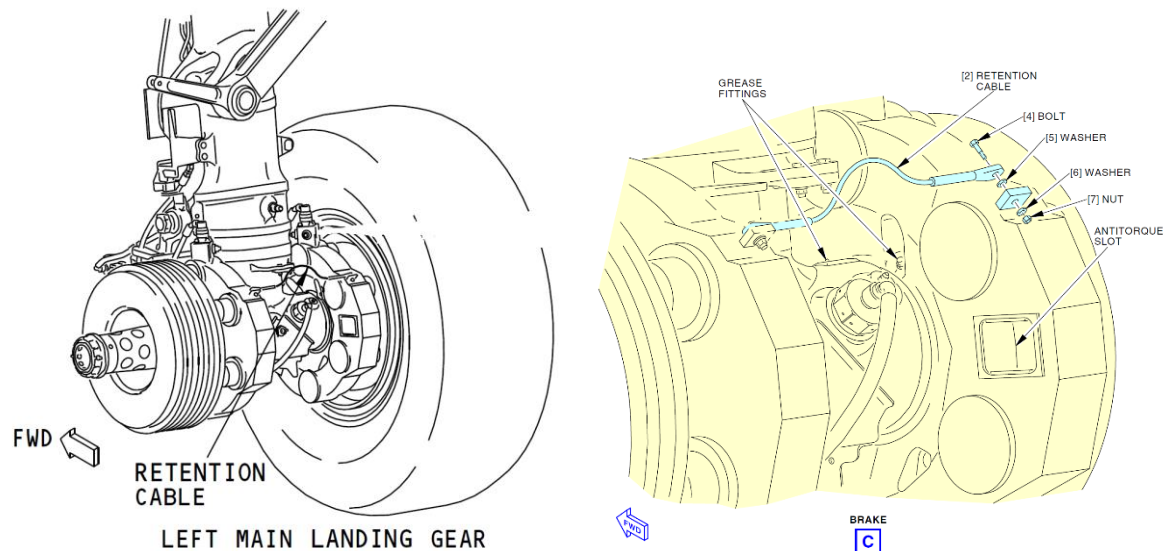
Sebuah pesawat Boeing 737-800NG yang melakukan penerbangan menuju Mumbai International Airport, ditemukan dalam kondisi Brake #1 Sling Cable Bolt missing yang kemudian menjadi finding dari authority setempat.

Gambar 1. Ilustrasi Brake Sling Cable (Retention Cable)

- ❖ Mensosialisasikan kembali perihal peningkatan pelaksanaan inspeksi ketika Walk Around Check baik pada saat Transit Check, Service Check, Weekly Check maupun A-Check.
- ❖ Melaksanakan Briefing kepada semua pemegang authority untuk selalu merfer kepada manual yang current ketika setiap pelaksanaan penggantian break assy.
- ❖ Mengevaluasi ketersediaan tools, spare bolt dan juga penerangan untuk pelaksanaan pekerjaan ketika pekerjaan yang dilaksanakan pada malam hari.

Mari jadikan Finding authority tersebut sebagai perhatian kita bersama agar selalu memastikan Sling Cable telah terpasang dengan proper pada wheel saat melakukan walk around check pada area landing gear.
