# SAFETY BRIEFING SHEET

## PENTINGNYA KOMUNIKASI PADA SAAT PRESSURIZE HYDRAULIC

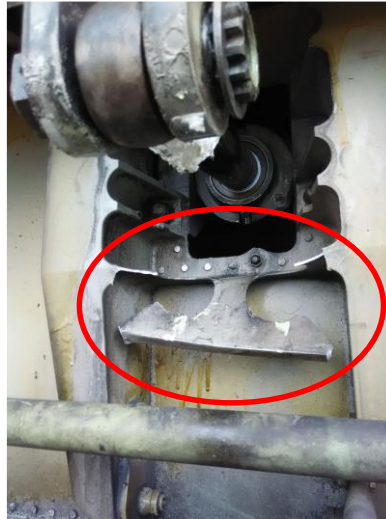
Sebuah "serious incident" telah terjadi di sebuah hangar GMF pada tanggal 01 Februari 2017 yang menyebabkan seorang Mechanic mengalami cedera dan juga menyebabkan *Spoiler #8 attach fitting P/N 65B08099U5* sebuah pesawat B747-400 mengalami *damage*. Kejadian tersebut terjadi pada proses pemasangan *spoiler lock* sebagai salah satu *task* pekerjaan *pre-input* pesawat Ref J/C No. 801476087.

**Gambar 1. Spoiler #8 B747-400 Fitting Damage**

Kejadian berawal dari seorang Engineer A memberi instruksi kepada Mechanic A untuk memasang *spoiler lock* di area R/H wing tanpa menjelaskan terlebih dahulu waktu untuk mulai pemasangannya. Mechanic A yang diberi instruksi kemudian mendapati spoiler #8 dalam kondisi "up" sehingga langsung mulai melakukan pemasangan *spoiler lock*, sementara *spoiler* di area L/H wing masih berada pada posisi "down".

Pada saat bersamaan, tanpa mengetahui Mechanic A yang sedang *perform* pemasangan *lock* pada *spoiler #8*, Engineer A memberi instruksi kepada Mechanic lainnya agar menjaga jarak dari area *wing* kemudian memberi instruksi kepada Engineer B yang sedang *incharge* di *flight deck* untuk mengaktifkan *hydraulic pressure* guna menggerakkan *spoiler* di area L/H wing ke posisi "up". Akibatnya, *spoiler #8* ikut bergerak dan "serious incident" pun tidak dapat dihindari. Jari-jari Mechanic A terjepit pada *spoiler lock* dan mengalami luka yang cukup serius.

1. Lakukan *briefing* kepada seluruh anggota *team* yang terlibat mengenai langkah-langkah pekerjaan yang akan dilakukan dan selalu jaga komunikasi selama proses pekerjaan masih berlangsung.
2. Pastikan semua area di sekitar *hydraulic system* telah *clear* dari personil, *tools* dan/atau *equipment* guna mencegah terjadinya *accident* ataupun *incident*.
3. Cek terlebih dahulu kondisi aktual *spoiler* yang akan di-*lock* sehingga tidak terdapat miskomunikasi dalam mengeksekusi instruksi kerja.
