# SAFETY BRIEFING SHEET

## Penggunaan Tools yang Sesuai saat Melakukan Pekerjaan *Remove/Install*

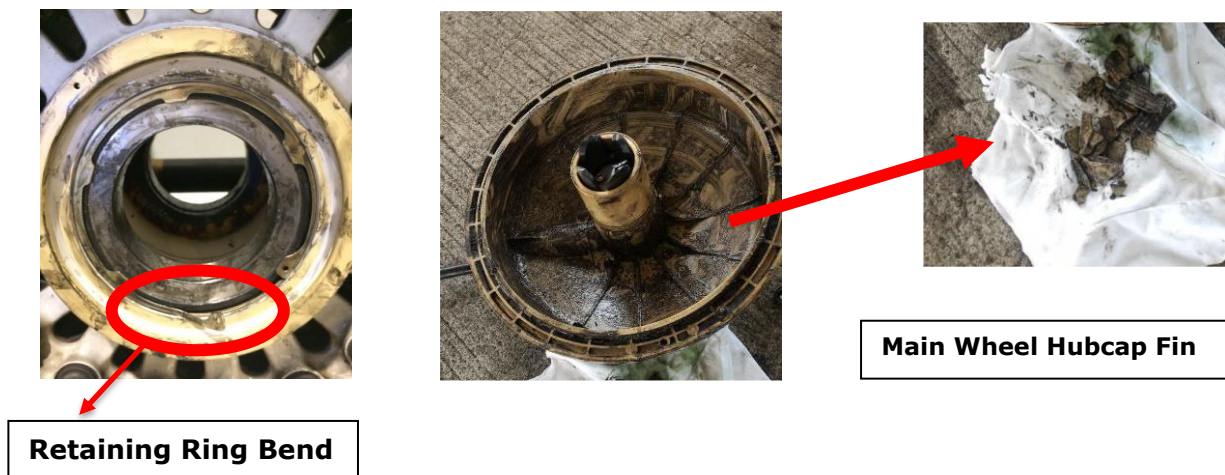
Pada tanggal 11 September 2017, berdasarkan info dari Hajj Team, pada saat penggantian main wheel, ditemukan wheel hubcap fin damage dan retaining ring bend. Dari informasi yang didapatkan, dilakukan penggantian main wheel pada tanggal 15 Maret 2017 dikarenakan deep cut.

Gambar 1. Main Wheel Hubcap fin no. 2 damage and retaining ring bend

Dari hasil investigasi yang dilakukan, retaining ring yang terlepas dan bend menunjukkan adanya indikasi pemasangan retaining ring yang belum *fit in* pada jalurnya (groove). Pada dasarnya retaining ring harus tetap berada pada jalurnya (groove) untuk mengunci wheel bearing. Penggunaan tools yang tidak sesuai pada saat proses remove & install retaining ring juga dapat berpotensi menyebabkan retaining ring tidak terpasang sempurna pada jalurnya (groove).

Kondisi seperti ini dapat dicegah bila disetiap pengerjaan *remove/install* menggunakan tools yang sesuai dengan AMM 32-45-01/401 "*Main Landing Gear Wheel and Tire Assembly – Remove/Installation*". Juga dalam "*Do and Don't Policy*" (Do no. 2) dikatakan bahwa "Gunakan tools & equipments yang sesuai dengan Maint. data & berfungsi baik dalam bekerja". Selain itu, harus dipastikan kembali bahwa retaining ring yang terpasang sudah *fit in* pada jalurnya (groove).
