Sebuah pesawat Boeing 737-800 NG terbang ke station UPG mengalami finding dari Engineer on Duty setempat berupa 8 ea latch dari ECS access door unlock position. Menilik dari kejadian tersebut, didapatkan data bahwa malam sebelum pesawat terbang ke UPG telah dilaksanakan pekerjaan yang memerlukan akses dengan cara membuka ECS posisi Eng #1 dan Eng #2.

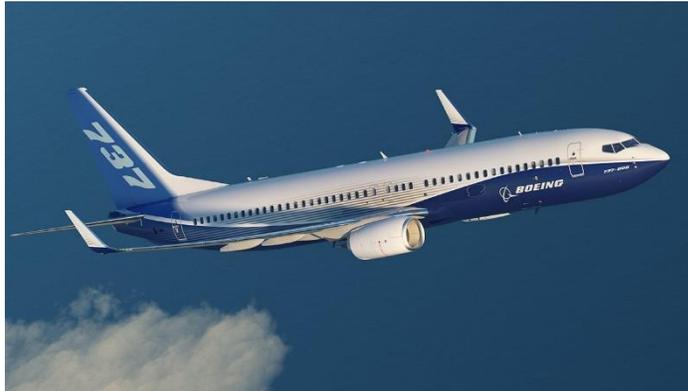
Seharusnya problem tersebut dapat dihindari jika pada saat selesai melaksanakan pekerjaan, personil yang bekerja memastikan bahwa kesemua latch sudah positif lock. Begitupun ketika BD Check, personil me-recheck kembali semua akses door dan engine cowling semua latch positif lock and flush.

Atas dasar kejadian tersebut Dinas Cengkareng Line Maintenance telah melaksanakan meeting koordinasi bersama dinas Quality Assurance guna mencegah kejadian tersebut terulang kembali. Adapaun preventive action yang harus dilaksanakan antara lain:

Dinas Cengkareng Line Maintenance:

- Mensosialisasikan kembali perihal peningkatan pelaksanaan inspeksi ketika Walk Around Check baik pada saat Transit Check, Service Check, Before Departure Check maupun A-Check.
- Melaksanakan Briefing kepada semua pemegang authority untuk selalu memeriksa kembali hasil pekerjaan ketika sudah selesai dilaksanakan.
- Melaksanakan briefing kepada seluruh personil supaya ketika melaksanakan pekerjaan harus focus dan juga selalu melaksanakan check and recheck terhadap semua hasil pekerjaan.
- Melaksanakan supervisi dengan benar terhadap seluruh personil yang bekerja under supervisi.
- Mengevaluasi ketersediaan fasilitas penerangan di area kerja atau di parking stand pesawat supaya semua personil dapat memastikan semua pekerjaan mendapatkan penerangan yang memadai sesuai dengan aturan yang berlaku.
