## Tingkatkan Awareness Saat Melakukan Proses Inspeksi pada Windshield

Scan this barcode for feedback the SBS  
<http://bit.ly/TQY-SBS-008-2020>

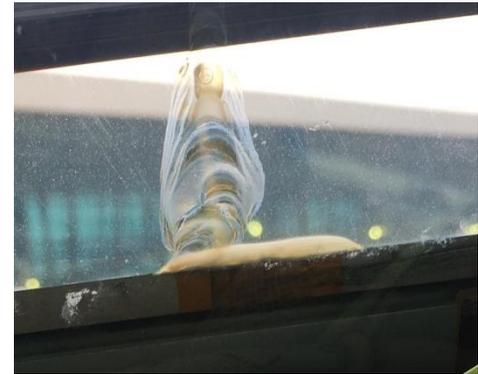
Beberapa waktu yang lalu disalah satu pesawat Boeing 737-800 ditemukan bubble dan arching pada RH windshield. Kondisi tersebut ditemukan pada saat proses pre-departure BD check di pagi hari.

Setelah dilakukan investigasi diketahui bahwa terdapat proses General Visual Inspection (GVI) yang dilakukan saat post-flight BD Check. Namun kondisi bubble dan arching tersebut tidak ditemukan pada saat proses GVI dikarenakan adanya hujan lebat yang menyebabkan penglihatan dari Teknisi terganggu. Selain itu kurangnya situation awareness yang dialami oleh Teknisi juga menjadi salah satu penyebab kejadian tersebut.

1. Tingkatkan awareness saat melakukan proses inspeksi, terutama saat kondisi hujan.
2. Gunakan tools/equipment tambahan jika diperlukan seperti senter, handlamp ataupun tangga untuk mempermudah proses inspeksi.
3. Pastikan limitasi dari defect yang ditemukan sesuai dengan maintenance manual.
4. Untuk info lebih detail mengenai tipe defect pada windshield, silahkan buka di Knowledge Management (KM) Portal Flight Deck Window Inspection Guidance <https://km.gmf-aeroasia.co.id/media/ebook?page=2>

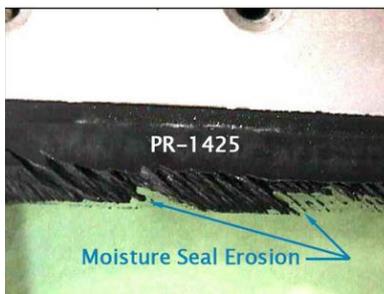
*Sealant Degradation*

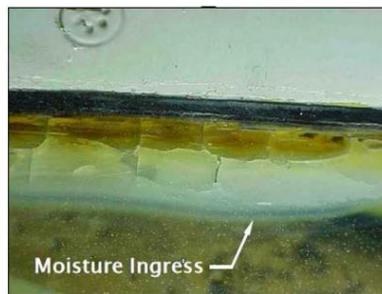
*Moisture Ingress*

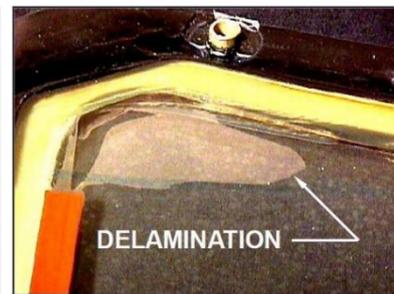
*Delamination*

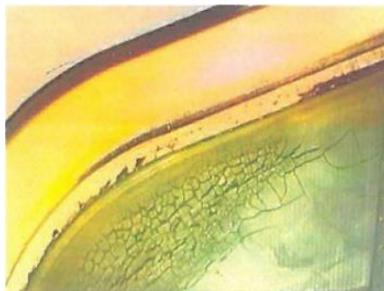
*Microflakes*

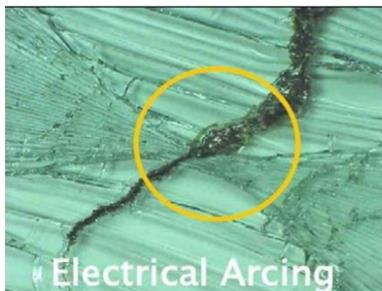
*Electrical Arcing*

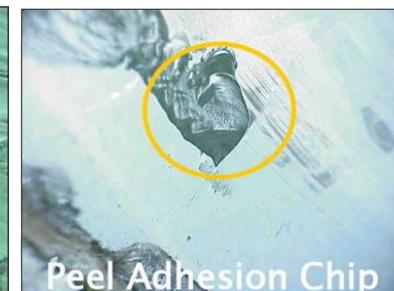
*Peel Adhesion Chip*
