Pemeriksaan *Fuel Contamination* saat Pengisian *Engine Oil* GE90-100

Article B777 Engine Oil Replenishing (Fuel Contamination Check) SAG TE

Scan this barcode for feedback the SBS

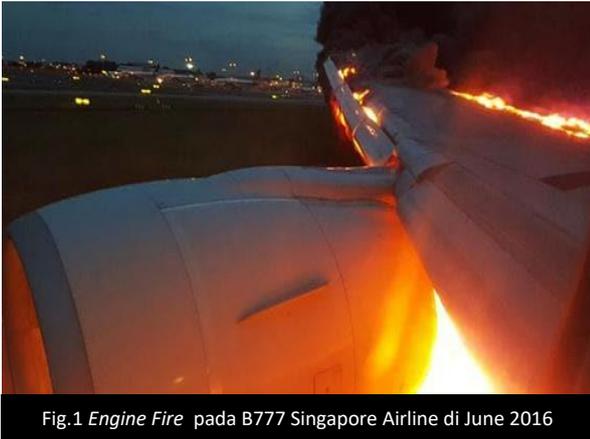
Fig.1 *Engine Fire* pada B777 Singapore Airline di June 2016

Tahukah Anda, *fuel contamination* pada *engine* dapat menyebabkan kebakaran *engine* dan kemungkinan besar menjadi peristiwa penting. Contohnya insiden kebakaran *engine* pada B777 Singapore Airline pada Juni 2016. Setelah mendapat peringatan *engine oil* lebih dari dua jam, SQ386 kembali ke Singapura untuk melakukan pendaratan darurat. Tepat setelah mendarat, *engine* terbakar dengan cepat menyebar ke sayap. Insiden ini terjadi kurang dari setahun setelah keadaan *emergency* serupa melibatkan *British Airways BA2276* di *Las Vegas* yang mengalami kebakaran *engine* di landasan *McCarran Airport*.
