Be Careful and Aware! Saat Removal dan Installation Electrical Connector

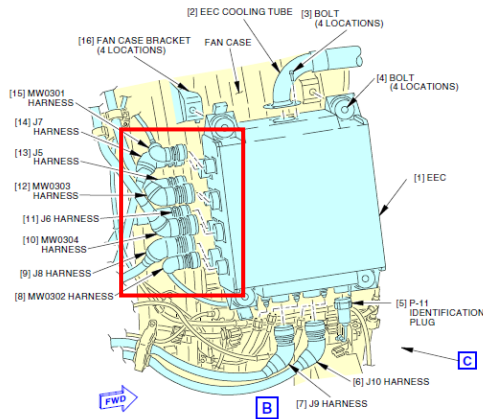
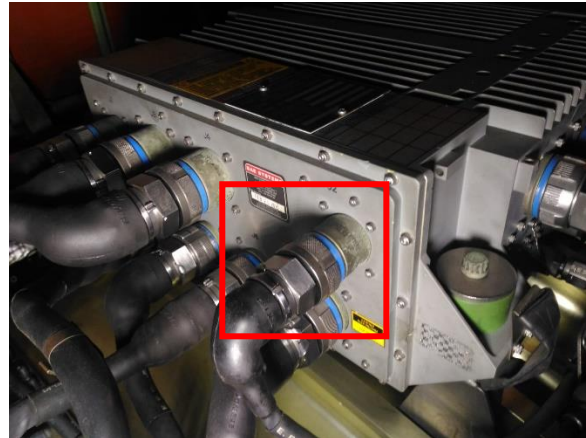
Beberapa waktu lalu pesawat B737-800NG mengalami RTA disebabkan *Engine No. 2 ignition No Light Up using RH Ignition*. Berdasarkan rektifikasi yang dilakukan terdapat indikasi *bad contact* pada *electrical connector (DP0202) plug wire harness ECC* sehingga menyebabkan *voltage input to ECC out of range*.

Figure 1. Visualisasi electrical connector (DP0202) pada pesawat B737-800

1. Pastikan *wire harness* tidak terdapat *cuts, abrasions, chafing, rupture or damage* pada selubung kabel luar.
2. Periksa *thread* dari *connector* dan *component receptacle*, serta pastikan tidak ada kerusakan (*damage*)
3. Pastikan bahwa *pin connector* dan *receptacle* dalam kondisi baik dan tidak ada *broken, eroded, bent, or corroded*.
4. Pastikan juga *connection* dari *pin-to-socket* terpasang dengan erat (*tightly*)
5. Pastikan tidak ada kontaminasi pada *connector* dan *receptacle*. Jika perlu, bersihkan *connector* dan *receptacle* dengan *tool/material* yang dipersyaratkan sesuai dengan *maintenance manual*.
