Safety Briefing Sheet:

# Lakukan Inspeksi dan Lubrikasi pada *Control Cable* Sesuai dengan *Maintenance Manual*

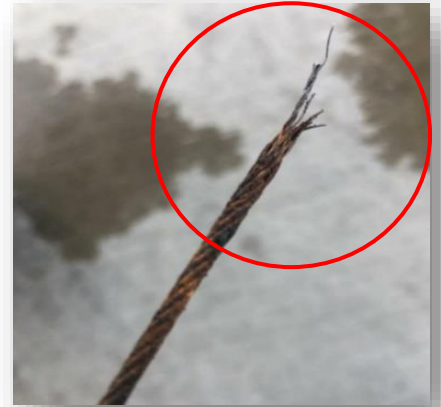
Pada beberapa waktu lalu, sebuah pesawat Boeing 737-800 mengalami AOG karena *spoiler control cable* putus akibat korosi yang berada di area *wing* dan sekitar *pulley*. Setelah dilakukan investigasi, indikasi korosi tersebut dikarenakan tidak cukupnya lubrikasi pada area-area sekitar *pulley* di area *wing* yang memang sulit dijangkau. Area ini tidak akan seluruhnya terlubrikasi jika tidak dilakukan *full travel* pada *spoiler control cable* ref. **AMM 12-26-00-640-002 Cable Lubrication**, juga terdapat proses inspeksi yang harus dilakukan pada kondisi *full travel* ref. **AMM Subtask 20-20-31-200-015 "Control Cable Wire Rope Inspection"**.

Berdasarkan **AMM subtask 20-20-31-200-015 "Control Cable Wire Rope Inspection"** *maintenance personnel* "Make sure that the flight control cables are displaced full travel in each area direction for the complete inspection at seals, pulleys and fairlead areas". Tidak hanya pada *spoiler cable* saja, namun begitu juga pada *aileron, speed brake dan flap control cable*. Jika inspeksi tidak dilakukan, hal ini menyebabkan beberapa titik di daerah *pulley* mengalami korosi sehingga dapat menyebabkan *control cable* tersebut putus.

Berdasarkan **AMM 12-26-00-640-002 Cable Lubrication**, ada beberapa poin yang harus diperhatikan saat akan melakukan inspeksi dan lubrikasi pada *flight control cable* (meliputi *spoiler, aileron, speed brake, dan flap*) antara lain:

1. Pastikan untuk melakukan *full travel displacement of flight control cable* pada masing-masing direction saat inspeksi dan lubrikasi.
2. Pastikan lubrikasi tidak terlalu tebal, hanya diperlukan lubrikasi secara tipis namun merata keseluruh bagian *cable*.
3. Gunakan *tools* tambahan jika diperlukan pada saat inspeksi maupun lubrikasi.
4. *Remove access panel* jika diperlukan untuk mempermudah proses inspeksi dan lubrikasi.
