Safety Briefing Sheet:

Part/Component Dikirim Tidak Lengkap, Apa Dampaknya?

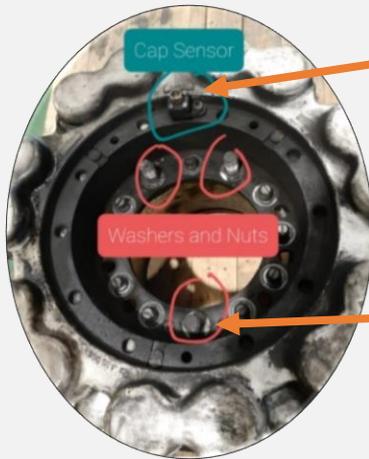
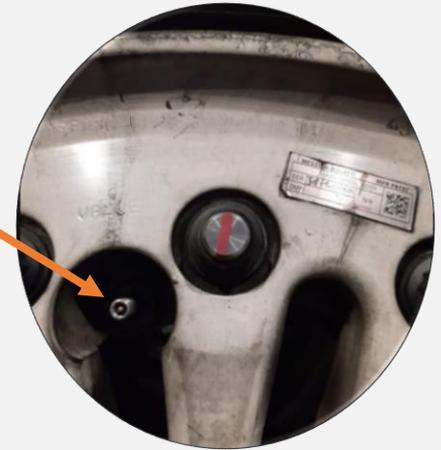
Sepanjang tahun 2021 hingga awal bulan Januari tahun 2022, terdapat sekitar 8 Safety Report terkait dengan kelengkapan Wheel Cap and Plug yang tidak terpasang pada Unserviceable Wheel ketika dikirim ke Shop. Selain itu, ketidaklengkapan part/component juga terjadi pada Brake Assy yang dikirimkan ke Shop. Namun, tahukah kamu berapa nominal biaya yang dikeluarkan karena adanya kejadian tersebut?

19.48 USD/ea → Cap plug Brake A320

5.92 USD/ea → Cap valve Wheel

1.06 USD/ea → Washer Brake A320

Setiap Brake Assy ataupun Wheel Assy yang dikirim ke Shop tanpa kelengkapan part/component akan berdampak pada cost yang dikeluarkan oleh perusahaan. Selain dari aspek biaya, hilangnya part/component juga dapat menjadi Foreign Object Damage (FOD) di area kerja.

Perhatikan kelengkapan part/component yang di remove dari pesawat dan akan lebih baik jika didokumentasikan.

Jika part/component tersebut tidak lengkap, beri catatan pada tagging.

Pastikan part/component yang akan dikirim sudah lengkap dan akan lebih baik jika didokumentasikan.

Periksa sekitar area maintenance untuk memastikan tidak ada FOD sebelum dan setelah melakukan aktivitas maintenance.
