Safety Briefing Sheet:

Engine A320 NEO Fire, Bagaimana Bisa Terjadi?

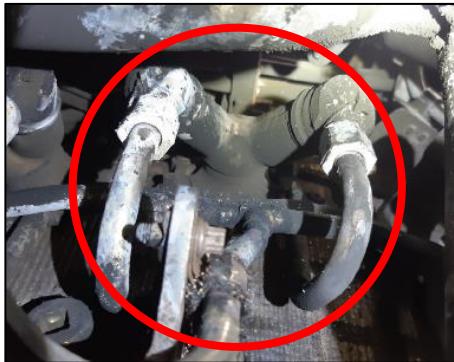
Figure 1. Fuel nozzle A320 Neo Fire

Beberapa waktu lalu, pesawat A320 NEO mengalami Fire pada Engine 2. Kejadian ini terjadi pada saat proses taxiing. Sebelumnya, terdapat pekerjaan *replacement full set of fuel nozzles* di Hangar. Setelah dilakukan investigasi, diketahui bahwa pada Fuel Manifold B-nut arah posisi jam 11 ditemukan dalam kondisi tidak memiliki torsi (*break away torque = 0*). Dampaknya, Kejadian ini menyebabkan COPQ sebesar USD 26,830 atau setara 389 Juta Rupiah.

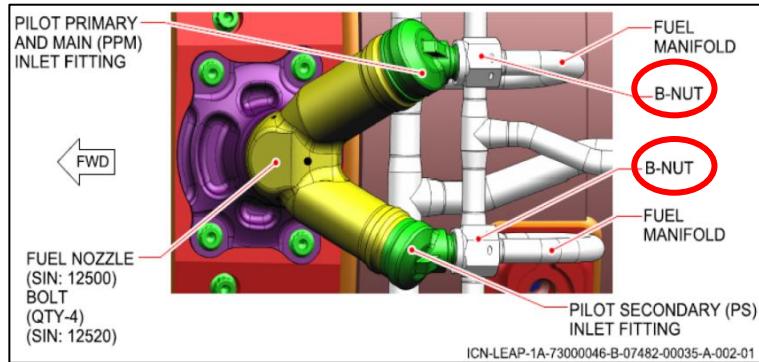
Figure 2. Fuel manifold B-nut

5. Perhatikan dan laksanakan *triple-torque fuel manifold B-nut (torque-loosen-torque-torque)* sesuai dengan AMM 73-11-30 ketika proses *torque the fuel nozzle B-nut*.

7. Pelaksanaan *inspection of torque value on the fuel nozzle B-nut* harus dimulai dari fuel nozzle No 1 kemudian dilanjutkan sesuai arah jarum jam (*aft looking forward*). Bila nilai torsi tidak sesuai AMM (*range 262-308 lbf.in/2.96 - 3.48 m.daN*), maka harus dilaksanakan *triple-torque fuel manifold B-nut*.
