Safety Briefing Sheet

# Perhatikan Hal Ini Saat Melakukan Inspeksi Moisture Shrouds

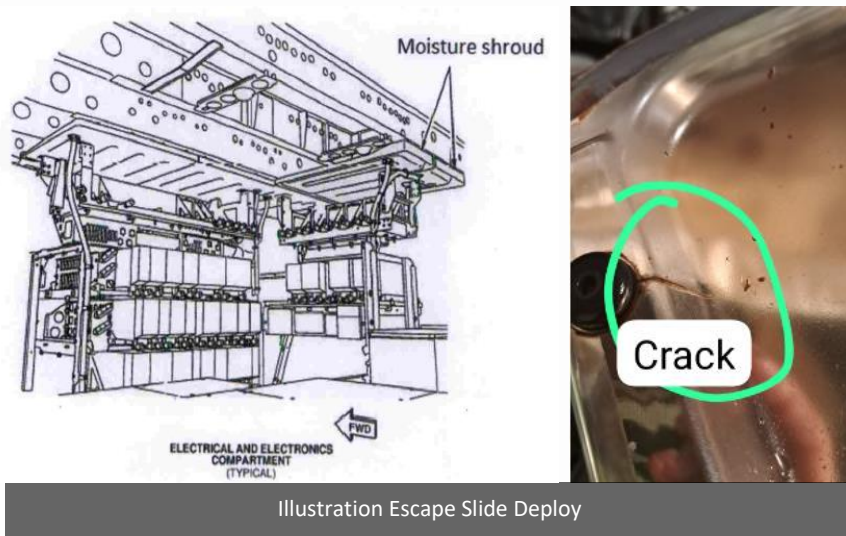
Beberapa waktu lalu terjadi long delay pada salah satu pesawat B737 NG yang dikarenakan “IRS#1 blank”. Setelah dilakukan penelusuran lebih lanjut, ternyata electrical component tersebut rusak dikarenakan adanya crack pada moisture shroud sehingga air menetes hingga merusak electrical component. Kejadian ini seharusnya dapat dideteksi pada saat melakukan pekerjaan “*Inspection of Forward Sill Drain and Moisture Shrouds EE Compartment*”.

1. Gunakan *flashlight* (lampu senter) agar pencahayaan cukup.
2. Pastikan tidak ada air yang menetes atau buntu pada saat melakukan inspeksi, terutama di area dekat *fastener*.
3. Pastikan tidak ada tanda-tanda *crack*, robek (*tears*) atau buntu (*clogged*) pada *moisture shrouds*. Lakukan penggantian *part* jika ditemukan *defect*.
4. Selalu perhatikan dan ikuti *warning* dan *caution* yang tercantum pada *maintenance manual* dan *jobcard*.
