Safety Briefing Sheet

Perhatikan Warning & Caution Saat Pemasangan Hydromechanical Unit

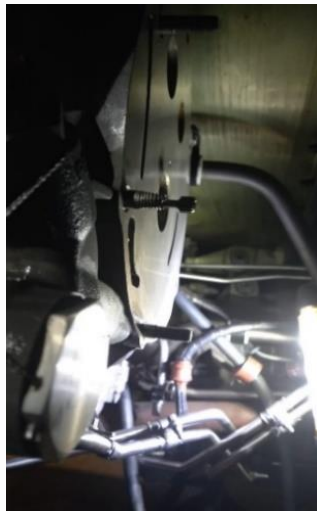
Pada akhir tahun 2022, salah satu pesawat A320 pada penerbangan domestik di Indonesia mengalami *slow acceleration* pada engine #1. Kejadian ini dilaporkan oleh Pilot in Charge (PIC) untuk selanjutnya dilakukan *troubleshoot*. Berdasarkan maintenance manual yang dikeluarkan, proses *troubleshoot* memerlukan penggantian Hydromechanical Unit (HMU) dimana fuel pump termasuk salah satu komponen yang perlu di lepas. Pada saat proses pemasangan fuel pump, dilakukan torsi pada nut arah jam 1, 5, 7, 9 dan 11. Nut arah jam 9 adalah nut yang terakhir dipasang, namun sebelum mencapai torsi yang di syaratkan, ternyata stud yang dikencangkan oleh nut tersebut patah.

Mengacu pada AMM subtask 73-21-10-420-054-A Installation of the HMU terdapat Caution untuk berhati-hati pada saat proses mengencangkan bolt.

CAUTION: USE CARE WHEN TIGHTENING THE BOLTS TO ENSURE PROPER AND EVENLY DISTRIBUTED TORQUE IS APPLIED. REFER TO AMM 70-23-00-911-002 FOR TIGHTENING PROCEDURES.

1. Lakukan *Hazard Identification* sebelum bekerja serta baca warning & caution pada AMM.
2. Gunakan Tools yang proper dan serviceable.
3. Berhati-hati saat *alignment spline* pada fuel pump dengan internal spline pada HMU agar terhubung dengan benar.
4. Jika spline pada fuel pump drive shaft dan HMU sudah terhubung dengan benar, hati-hati pada saat pemasangan HMU.
5. Pastikan menggunakan gasket yang serviceable.
6. Lakukan torsi pada nut sesuai dengan nilai yang di syaratkan pada AMM.
