P-EFB Cable Connector Chafing and Fraying **Patuhi Hal Berikut Saat *Maintenance***

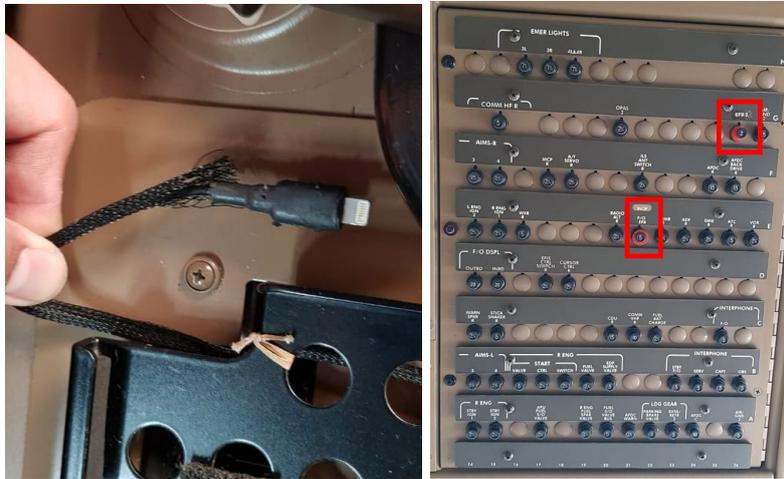
Gambar.(a) Electrical outlet P-EFB fraying; (b) Maintenance Overhead Panel P11

Menariknya, saat Operator melaksanakan *surveillance* ditemukan kondisi kabel *electrical outlet fraying* dan *chaffing* di salah satu registrasi pesawat. Padahal dengan kondisi CB pada *Maintenance Overhead Panel P11* yang terpasang dengan *chicken ring*, tentunya pilot tidak dapat mengoperasikan *P-EFB*. Hal ini menjadi perhatian khusus bagi operator terkait.

1. *Maintenance personnel* tidak diperkenankan menggunakan *electrical outlet P-EFB* saat pesawat tengah melaksanakan *maintenance*. *P-EFB* hanya di perbolehkan untuk di operasikan oleh *flight crew*.
2. Pastikan *chicken ring* pada *circuit breaker P-EFB* pada *Maintenance Overhead Panel P11* terpasang hingga *airworthiness approval* di terbitkan.
3. Jika menemukan kondisi *circuit breaker P-EFB* tidak di lengkapi *chicken ring*, segera laporkan hal tersebut melalui <https://ior.gmf-aeroasia.co.id>.
