Customer Induced Damage (CID) from Corrosion of FMU Breakdown Part

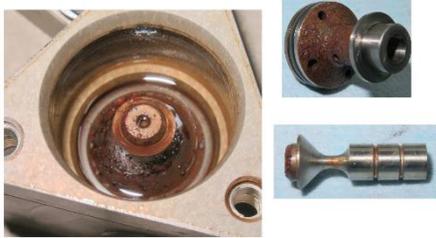
“The unit was in a poor state of care when returned, and as a direct result corrosion of the internals has been permitted. The mark illustration below are justified excluded service claims and should be accepted from the MRO and recharged back to the Operator as inadequate storage and transportation CID.”

UPON DISASSEMBLY
DUMP VALVE HOUSING AND POPPET NOTED
WITH CORROSION

Dari kejadian tersebut dapat disimpulkan bahwa dalam aktivitas *maintenance* proses *preservation* komponen pada saat *removal* dan *storage* perlu lebih diperhatikan. Hal ini bertujuan untuk menjaga komponen tersebut tetap aman dan tidak timbul *cost* yang tidak diperlukan. Agar kejadian tidak terulang kembali mari kita perhatikan beberapa hal dalam *handling* komponen saat *maintenance process*, diantaranya:

1. Selalu perhatikan *Aircraft Maintenance Manual (AMM)* dalam proses *removal*
2. Gunakan *protective equipment* yang sesuai, mulai dari *cap*, *bubble wrap*, dll
3. Lakukan inspeksi secara visual setelah komponen di-*remove* dan segera laporkan jika terdapat *finding*
4. PPC selalu memastikan *requirement packaging* dan *preservation* sesuai dengan AMM atau ATA 300 *specification* sebelum proses *shipping*
5. *Handle with care* pada saat proses *transportation part / komponen*.
