Safety Briefing Sheet:

# Cargo Door Tidak Tertutup Pada Saat Pushback, Bagaimana Bisa Terjadi?

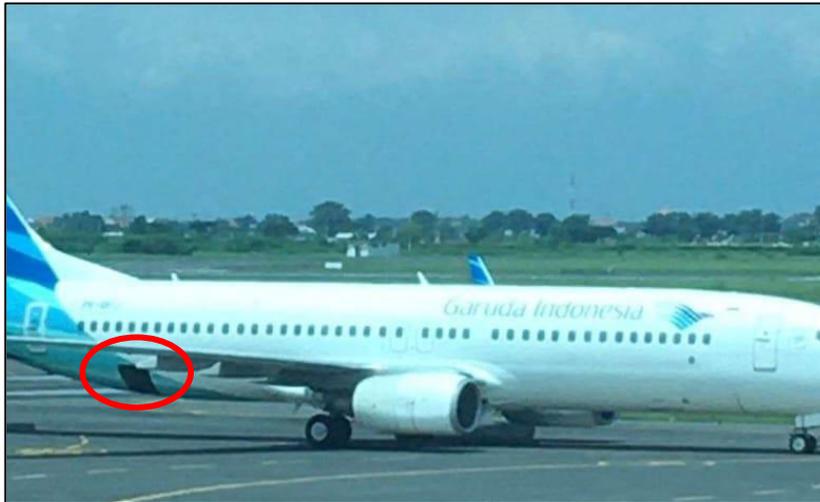
Gambar 1. Cargo Door Terbuka Pada Saat Proses Pushback

Pada masa *peak season* sebuah pesawat bertipe Boeing 737-800 NG dengan rute SUB-CGK, ditemukan cargo door yang masih terbuka pada saat proses pushback. Hal ini disebabkan karena kelalaian dari *maintenance personnel* yang tidak melaksanakan final *Walk Around Check* untuk memastikan semua door *close and lock*.

1. Pastikan untuk selalu mengikuti *Checklist* yang berada pada task *Walk Around Check*.
2. Jangan pernah berasumsi bahwa *door* dan *access panel* sudah *close and lock* tanpa memastikannya kembali.
3. Lakukan *check & re-check* setiap pekerjaan yang sudah diselesaikan oleh internal maupun external *crew*.
4. Jangan pernah mensertifikasi sesuatu yang tidak anda kerjakan.
5. Bila terdapat *unsafe condition/unsafe action*, laporkan kepada *supervisor/manager*. Dapat juga melalui IOR website ([www.ior.gmf-aeroasia.co.id](http://www.ior.gmf-aeroasia.co.id)) / WA (085694674404).
6. Bila terdapat *incident* atau *accident* yang terjadi laporkan kepada superior yang selanjutnya dilaporkan ke dinas Quality Assurance and Safety dan *related customer*.
