Safety Briefing Sheet

Perhatikan Hal Ini Sebelum Membuka Pintu Pesawat!

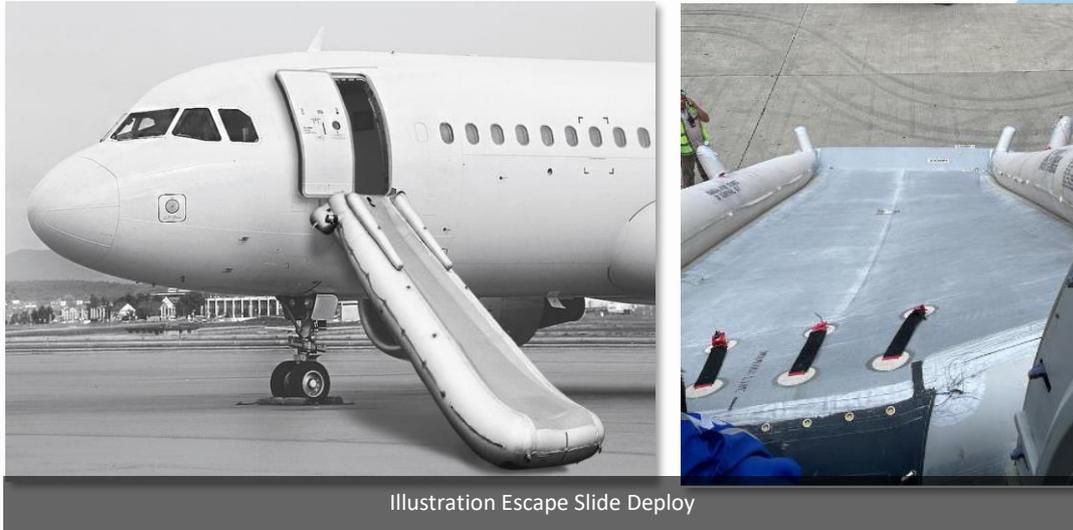
Beberapa waktu yang lalu terjadi escape slide deployment ketika melakukan maintenance di area door. Berdasarkan hasil investigasi, diketahui bahwa pesawat tersebut sedang menjalani 24 hours check dan merupakan ex ferry flight. Kejadian ini dipicu oleh personal tidak menyadari bahwa emergency control handle berada di armed position sebelum personel membuka pintu untuk melakukan maintenance.

1. Sebelum melakukan aktivitas maintenance pastikan *Maintenance Manual* sudah tersedia.
2. Jangan **complacent** ketika melakukan pekerjaan yang sudah terbiasa dilakukan. Pahami *Maintenance Manual* secara detail.
3. Sebelum membuka pintu pesawat, pastikan *door handle* berada pada *disarmed position* dan *safety pin* terpasang sesuai dengan *Maintenance Manual*.
4. Pastikan bahwa personel yang men-operate (termasuk remove-install) adalah Authorized Personel
