Pengetahuan dan Informasi Safety

# PENITY

## Peran HIRAM Dalam Pengembangan Bisnis MRO

*HIRAM Roles in MRO's Business Development*

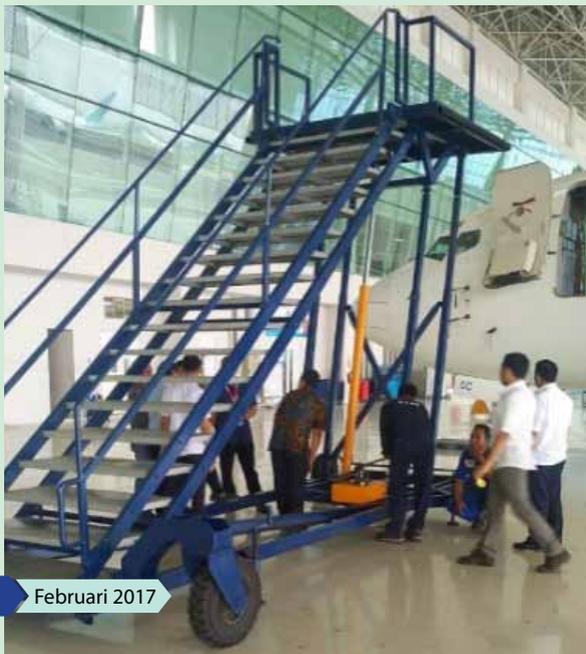
**I**n Aircraft Maintenance Activity, cabin platform is a very important equipment, serve as an access into cabin and cockpit. The use of ladder as an access to cabin shall be in accordance with the aircraft's height so it is quite safe to be used. Along with aircraft type diversities maintained at GMF, cabin platform's height should be adjusted. Using un-suitable cabin platform, is, of course, very dangerous and lead to accidents.

To answer this need, SAG Base Maintenance and Tools Store took initiative to provide adjustable height cabin platform that can be used in various types of aircraft, so that platform can be adapted according to cabin floor height, especially for aircraft maintained at Hangar 4.

Adjustable height cabin platform is chosen because it is economically more profitable rather than to provide ladders with various heights.

Dalam pembuatan adjustable cabin platform di Hangar 4, jarak penyesuaian yang dilakukan antara 2,5 meter hingga 4,5 meter. Penyesuaian ketinggian tangga ini menggunakan sistem hidrolik supaya lebih cepat, tepat dan kuat. Prototipe cabin platform yang disesuaikan ini sudah selesai beberapa waktu yang lalu dan dilakukan fit

Selain dapat menyesuaikan ketinggian, adjustable cabin platform memungkinkan mobilitas yang lebih tinggi karena tangga ini sudah dilengkapi dengan roda-roda dan break system untuk mengantisipasi platform menabrak pesawat ketika didorong ataupun dipindahkan. Inovasi ini diharapkan dapat meningkatkan kualitas dan standar operasional produksi di hangar. Apalagi platform ini juga dilengkapi pengaturan hand pump yang terinstalasi dengan hydraulic system dan dilengkapi dengan lock system otomatis untuk menjamin keamanan. ▲  
**(Adimas D.J)**

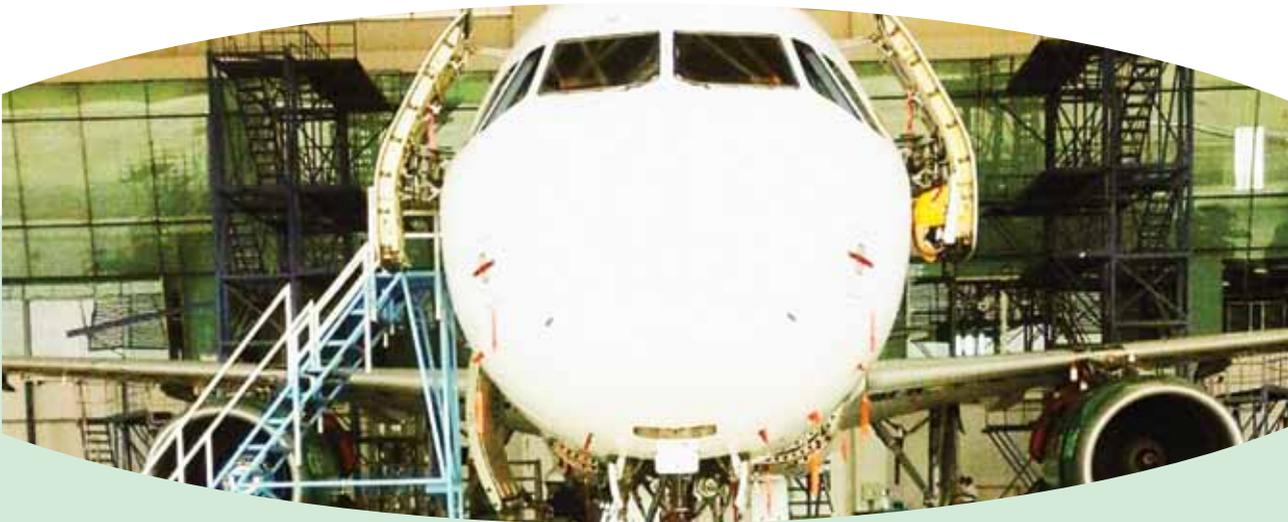
*Adjustment of distance from ladder to aircraft doors, it is expected there are no longer gaps that endanger personnel during the maintenance process. In addition to that, this practical use of this adjustable ladder is expected to increase speed of aircraft maintenance.*

*During the construction of the cabin adjustable platform, spacing adjustments made between 2.5 meters to 4.5 meters. This ladder height adjustment using hydraulic system to make it more rapid, precise and powerful. The adjustable cabin platform prototype has been completed several time ago and had undergone a fit test, attended by Ground Aircraft*

*Support Sevices (GASS), Tool Store (TBM), Base Maintenance Production (TB) and Quality Assurance and Safety (TQ). Most of the results were pretty good although there is an additional hand rail modification for safety reason.*

*Adjustable cabin platform enables greater mobility as it is equipped with wheels and break system to anticipate the platform hit the aircraft when pushed or moved.*

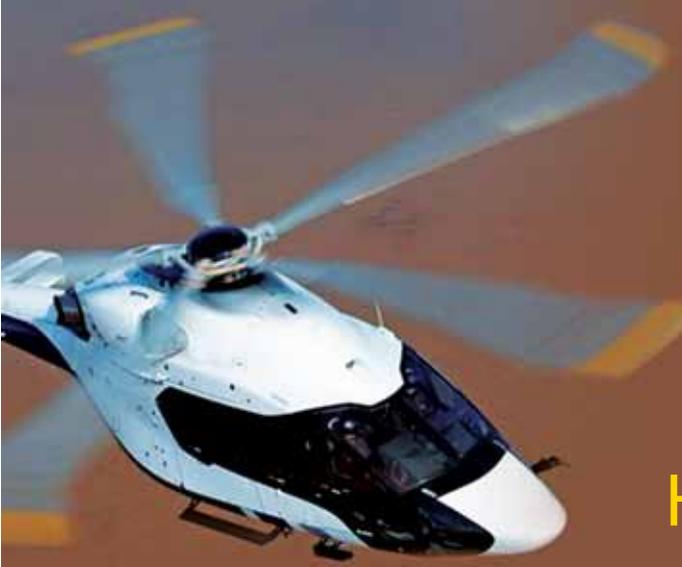
Setelah menjalani sejumlah perawatan, Airbus Helicopters AS365 N3 VH-WPX bersiap-siap melakukan uji terbang di Jandakot Airport di Western Australia. Helikopter yang dioperasikan oleh Western Australia Police Air Wing ini mengalami masalah yakni trend vibration yang terus naik pada sistem Vibration Health Monitoring (VHM) sehari sebelumnya. Pada uji coba pertama, 3 November 2015 helikopter tidak mengalami masalah, Begitu

Tapi, dalam uji coba ketiga pada hari yang sama, pesawat tidak seperti yang diharapkan karena muncul problem berupa dua goresan yang cukup besar pada Leading Edge yang berasal dari Main Rotor Blade. Hal ini tentu sangat mengganggu untuk pesawat yang menggunakan rotor. Karena dinilai dapat memicu bahaya, kondisi

Penyelidikan difokuskan pada proses perawatan sebelum dilakukan uji coba. Dari document yang diperoleh, ditemukan beberapa faktor yang berkontribusi terhadap kejadian ini. Dua orang License Engineer terlibat dalam perawatan helikopter ini. Engineer pertama bertugas mengambil socket dan screwdriver dari tool box, namun engineer tersebut tidak menempatkan tool kembali ketempat semula. Sebelum test flight dua engineer ini melakukan pemeriksaan untuk memastikan tidak ada tool tertinggal di pesawat. Tapi, spanner yang masih berada di bagian atas helikopter terlewat.

Dalam investigasi ini, investigator tidak menemukan spanner di tool box. Spanner ini ditemukan di *taxiway* dengan jarak 43 meter dari hangar dengan kondisi banyak goresan. Investigator menyimpulkan bahwa goresan ini berasal dari gesekan dengan kepala rotor sebelum terlempar ke *taxiway*. Kerusakan pada rotor utama helikopter murni karena adanya Foreign Object Damaged (FOD) akibat

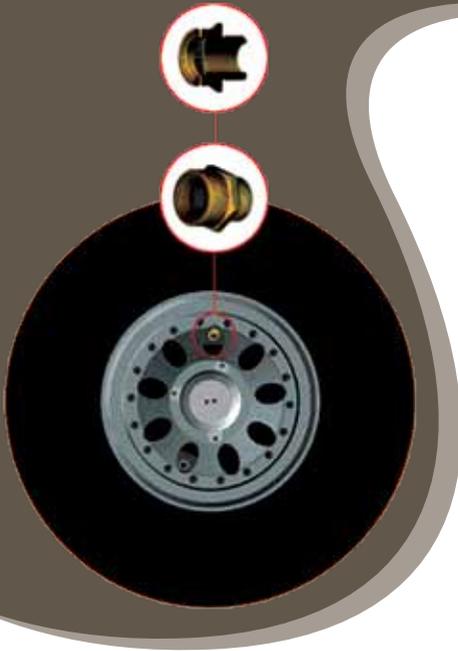
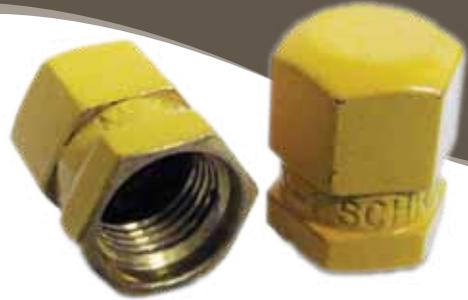
Dengan warna mencolok ini personel perawatan lebih mudah melihat dan memperhatikan ketika melakukan inspeksi.

Dalam pelaksanaan perawatan pesawat, penutup pentil tidak jarang menjadi item yang lolos dari perhatian personel ketika melakukan inspeksi. Untuk mengantisipasi kemungkinan luput dari inspeksi ini maka, maka warna penutup pentil didesain dengan warna yang sangat mencolok agar personel perawatan lebih memperhatikan. Dengan warna mencolok ini personel perawatan lebih mudah melihat dan memperhatikan ketika melakukan inspeksi.

Selain itu, pastikan inner thread dari penutup pentil ini dalam kondisi baik sebelum melakukan installation cap ke tire inflation valve. Jika ditemukan inner thread dalam kondisi wear, segera lakukan penggantian dengan valve cap yang baru supaya valve cap terpasang secara proper pada tire inflation valve. ▲ (Amirushufi)

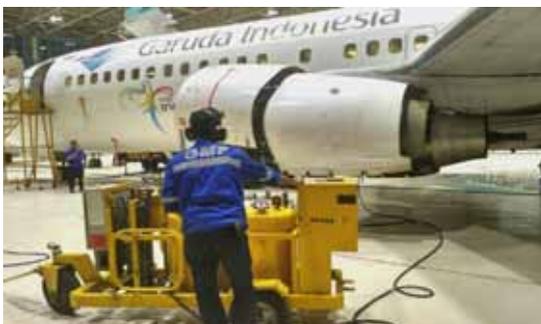
Dalam perawatan pesawat, beberapa aktivitas memiliki risiko tinggi yang harus mendapatkan perhatian serius. Salah satunya adalah Engine Compressor Washing yang memiliki risiko

cukup tinggi terhadap indera pendengaran karena kebisingan yang ditimbulkan. Engine Compressor Washing diperlukan untuk membersihkan kompressor dari kotoran (debris) atau sisa oli yang menempel dengan menggunakan media air. Personel yang mengerjakannya, membutuhkan alat pelindung diri (APD) berupa Earmuffs.

Earmuffs berfungsi melindungi pendengaran untuk mengurangi tingkat kebisingan dan risiko gangguan pendengaran. Selain Earmuffs masih ada alat pelindung pendengaran lain yang sering digunakan seperti Ear Plug. Efektivitas perlindungan pendengaran akan sangat berkurang jika kondisi peralatan ini tidak fit atau cara memakainya yang tidak tepat sehingga suara bising tetap terdengar melalui celah yang tidak terlindungi. ▲ (*Kharisma*)
