Safety Briefing Sheet:

# Konsistensi dalam Pencegahan *Foreign Object Damage* (FOD)

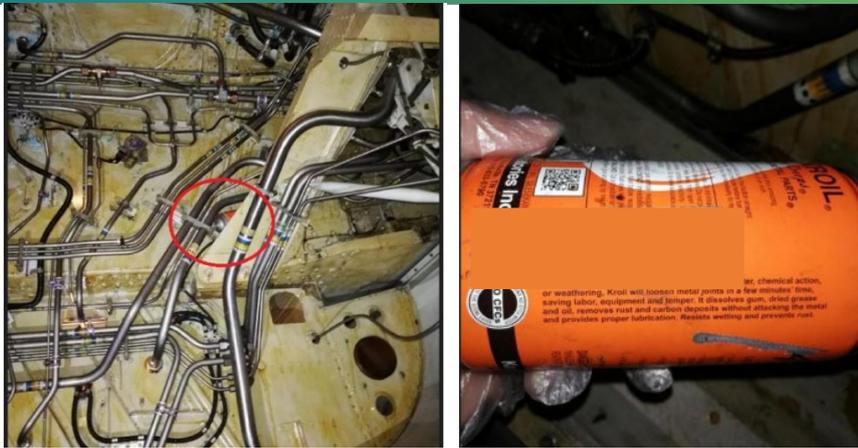
Gambar 1. Ilustrasi Ditemukan Chemical Agent (Aerokroil Can) di area RH MLG Compartment

Beberapa waktu yang lalu, ditemukan Chemical agent (Aerokroil) di area *RH MLG compartment*. Kondisi ini merupakan *Foreign Object* yang berpotensi menyebabkan terjadinya *damage* dan *malfunction* pada pesawat. Hal ini disebabkan karena kelalaian dan kurangnya *awareness* dari *maintenance personnel* sesaat setelah proses aktivitas *maintenance* untuk memastikan area kerja *clear* dari *unwanted tools* atau material lainnya.

1. Pastikan jumlah tools dan material termasuk sampah/limbah dari material yang digunakan sebelum dan sesudah melaksanakan pekerjaan dalam jumlah dan jenis yang sama, serta pastikan sampah dibuang dengan benar.
2. Memastikan setiap lubang *intake/inlet* pada pesawat selalu dipasang *cover* pada saat *maintenance* dan melepas *cover* setelah aktivitas *maintenance* selesai.
3. Memastikan setiap lubang dan *electrical connector* pada komponen pesawat yang *serviceable* maupun *unserviceable* telah terpasang *cap/cover* secara *proper* untuk mencegah FOD.
4. Melakukan *surveillance* pada area kerja di pesawat sesaat setelah aktivitas *maintenance* untuk memastikan tidak ada *tool* atau material yang tertinggal.
5. Selalu menjaga kebersihan tempat kerja dan alat kerja baik sebelum maupun sesudah bekerja.

Pastikan tidak ada benda benda asing pada pesawat, engine dan components untuk mencegah timbulnya *Foreign Object* (FO).
